PALOLAN TUVAN OVET

Kuvaraportti Halsuan kotiseutumuseon päärakennuksen ulko-ovien kunnostuksesta

Antiikkihuonekalujen entisöinti Esa Polso

10.6.2016

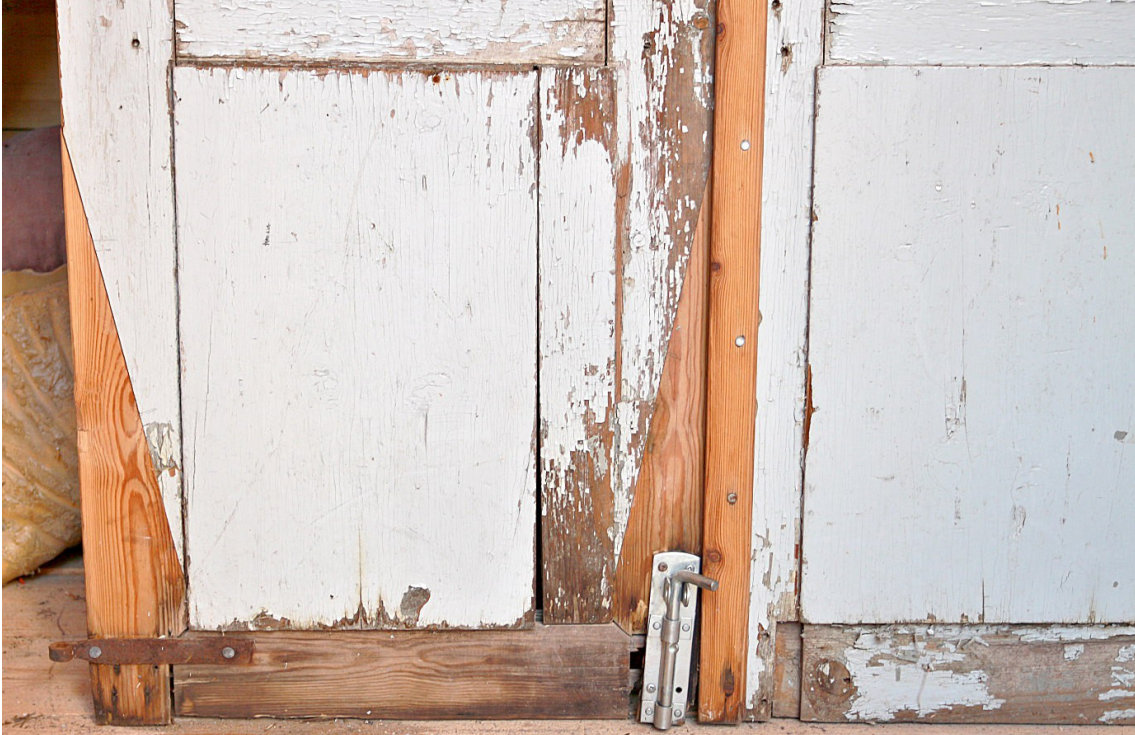
Kuva 6: Ovia on korjattu nähtävästi museolle siirron yhteydessä, jolloin toisen oven kehyksen tapitusta ei ole vaivauduttu tekemään alkuperäisen mallin mukaan, vaan yksinkertaisemmin, jolloin alaliitoksessa 45 asteen jiiri on syntynyt myös oven sisäpuolelle, kun se alkuperäisessä liitoksessa on vain ulkopuolen koristelistan yhteydessä (vrt. kuvan oikeanpuoleinen ovi).

Ulkopuolelta katsottuna oikeanpuoleisen ovipuoliskon kehyksen alaosan lahovikaa on korjattu, jolloin alaliitosta ei ole vaivauduttu tekemään yhtä monimutkaisesti kuin alkuperäinen on.

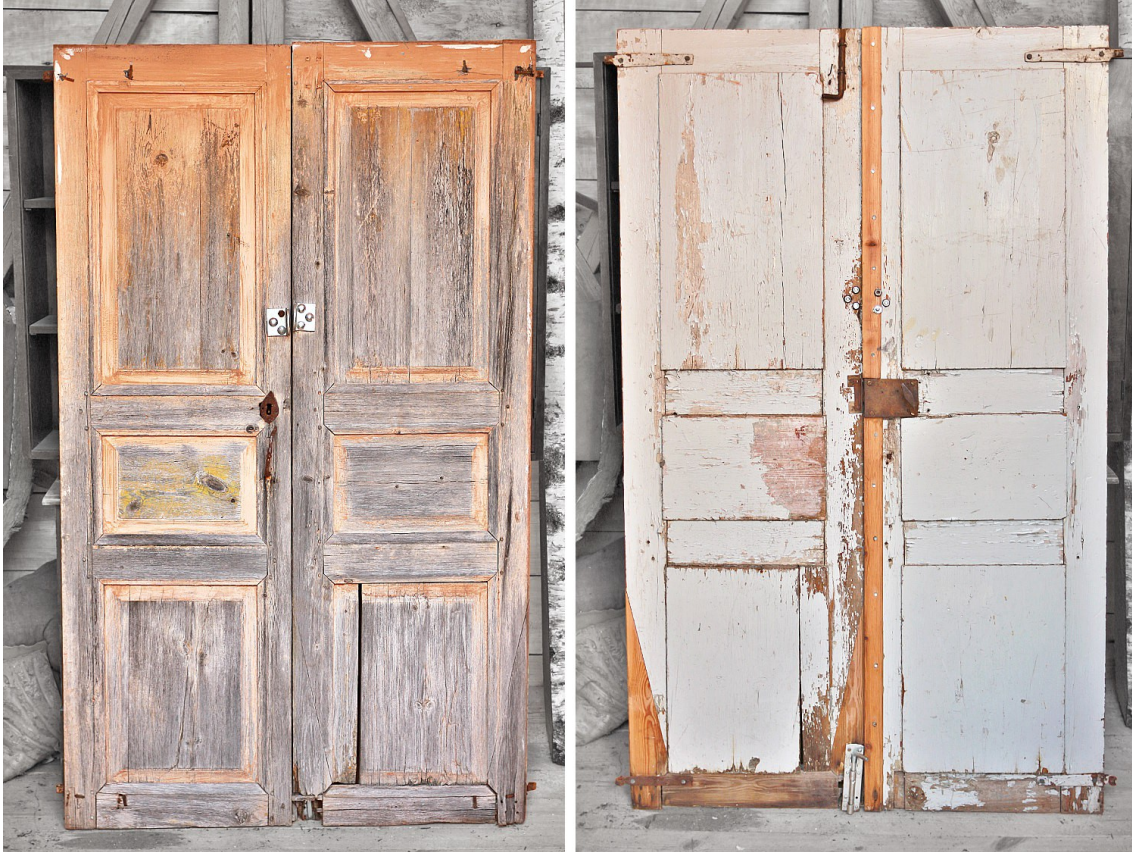
Kuva 7: Palolan tuvan ovet ulko- ja sisäpuolelta ennen kunnostusta.

Sisään aukeavien ovien ulkopuolella on kulkuoven kahva ja lukonkilpi, nämä molemmat sepän takomia rautaheloja sekä myöhemmin lisätyt sinkittyä terästä olevat tehdasvalmisteiset riippulukon salparaudat, jotka on pultattu oven kehyksen läpi yläpeilin alimman kolmanneksen korkeudelle. Avainkilpi on mahdollisesti uusittu jossain vaiheessa, koska ovesta on merkkejä kahdesta muustakin avaimenreiästä sekä upotetusta lukosta, joiden jättämät jäljet on paikattu puulla. Muita kahvanreikiä ei näy, joten kahva lienee alkuperäinen ja alkuperäisellä paikallaan.

Sisäpuolella on todennäköisesti rakennuksen siirron yhteydessä uusittu pinta- eli ns. kamarinlukko, joka ei ole enää toimintakunnossa. Sitä varten oven toiseen puoliskoon on ruuvattu L-kirjaimen muotoinen rautainen vastakappale, jossa on lukon kieleen sopiva kolo. Oven yläosassa on todennäköisesti alkuperäinen, sepän takoma salpa. Alasalpa on uusittu ja tavanomaista rautakauppatavaraa.

ainakin yläosan saranat ovat alkuperäiset. Kaikki saranat ovat sepän takomia lehtisaranoita. Ovea viimeksi korjattaessa on mahdollisesti uusittu myös korjatussa kulmassa oleva sarana, joka on ruostunut muiden ollessa maalin peitossa. Kaikki saranat on kiinnitetty kuumasinkitystä lankanaulasta taotuin nauloin, jotka on oven ulkopuolella "kotkattu" eli käännetty nurin niin, että naulan nokka menee takaisin puuhun. Saranat on kiinnitetty uudelleen ovea sovitettaessa nykyiseen karmiin. Tuolloin puu on repeillyt naulojen läpitulokohdassa oven ulkopuolella. Yläsalvan kiinnitys näyttäisi alkuperäiseltä.

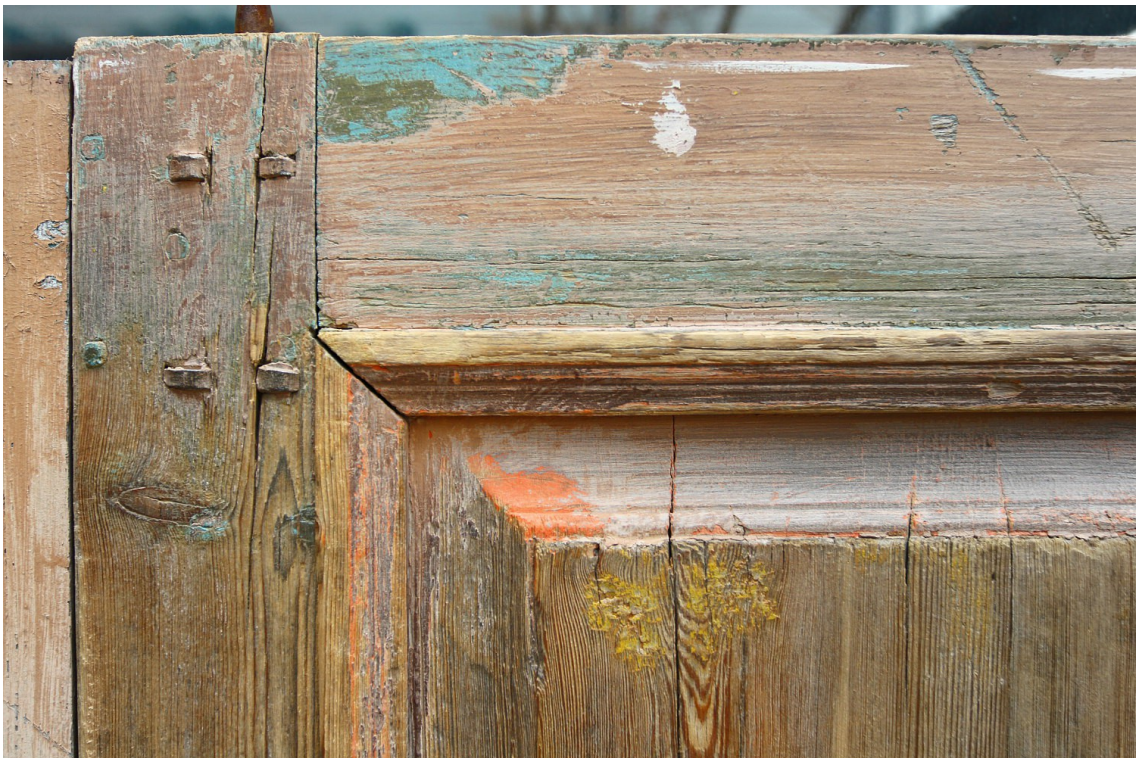
Kuva 8: Ovien alin maalaus paljastui yhden tai kahden päälläolevan kerroksen alta. Maalia oli säilynyt ainoastaan ovien yläosissa. Alla oleva väritys on kirjava: sininen kehys, oranssinpunaiset peilikenttien ympärökset ja varsinainen peilikenttä keltainen. Päälimmäinen maalikerros on kauttaaltaan vanha roosa. Näiden välillä saattaa olla ohut tumma metsänvihreä kerros. Kuvassa näkyvät myös oven yläsalvan kiinnitysnaulat, jotka on käännetty kauniisti oven ulkopuolella. Valkoiset maalinroiskeet ovat tulleet karmia maalattaessa.

Ovet on viimeksi maalattu ulkopuolelta vanhan roosan värisellä maalilla, joka on todennäköisesti rautakauppatavaraa. Varhaisten museokuvien perusteella saman sävyistä maalia näyttäisi olevan myös talon ikkunanpuitteissa. Maali on suurelta osin kulunut pois, ja ovien puupinta harmaantunut. Vain karmin suojassa olleen oven yläosan maalikerroksia oli mahdollista tutkia alkuperäisten sävyjen löytämiseksi.

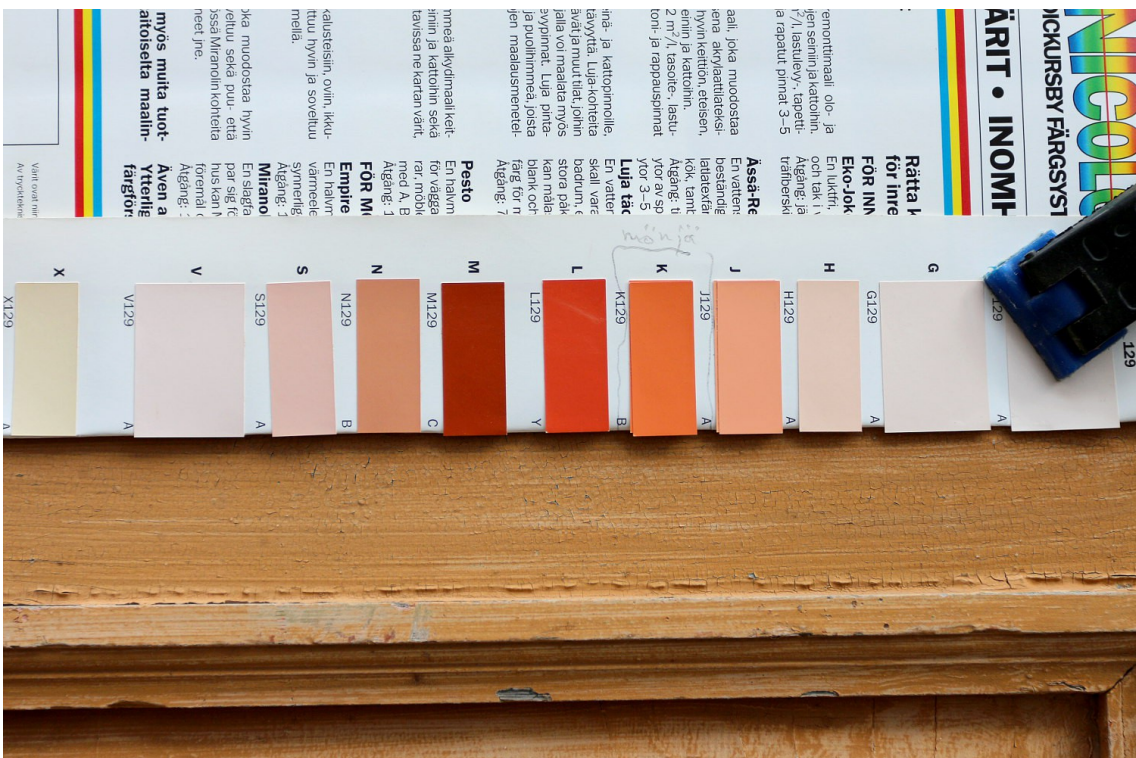
Kuva 13: Yläosassa säilynttä vanhaa roosaa. Sille oli vaikeuksia löytää vastinetta värikartasta, mutta tässä on joitain hyviä tarjokkaita: esim. N129 tai H129.

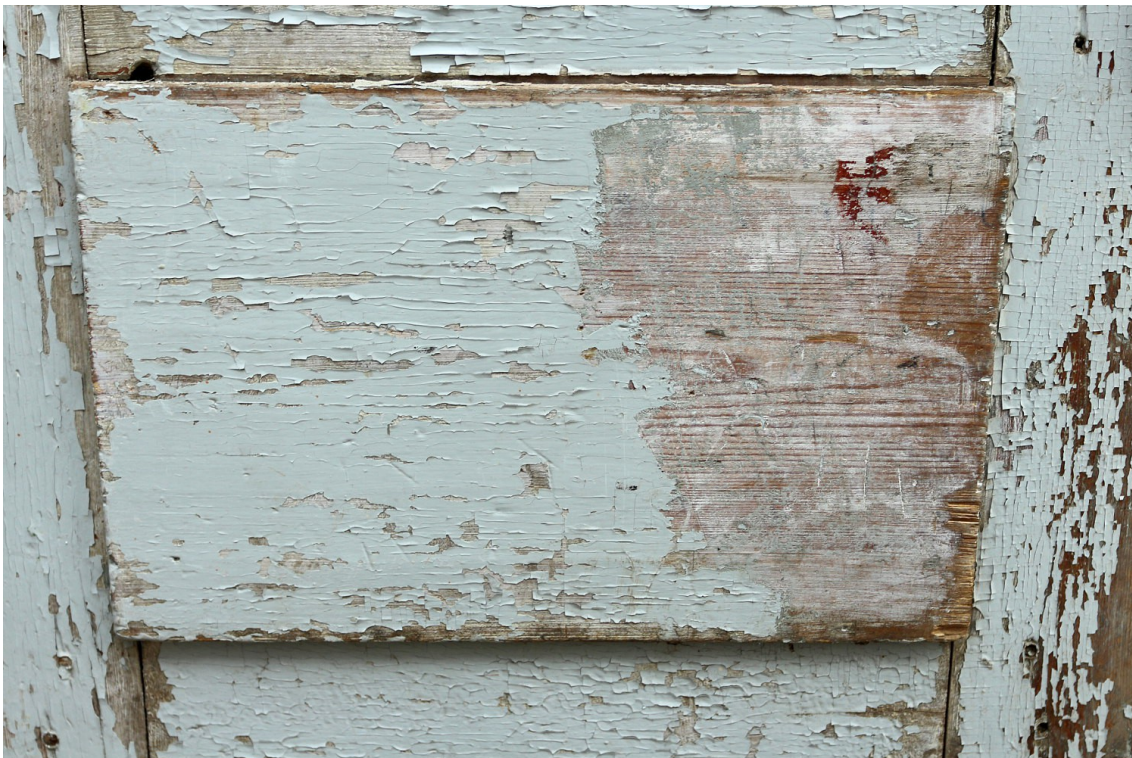
Kuva 14: Sisäpuolella ovissa on karhealla siveltimellä maalattua valkoista, sitten on ainakin kahta eri harmaata, joista pinnalla oleva Miranol-tyyppistä kiiltävää maalia, mahdollisesti jopa lattiamaalia. Toisen oven keskipeilistä löytyi myös kuvan punainen maaliläikkä, joka on kuitenkin ilmeisesti vahinko, koska samaa sävyä ei näkynyt missään muualla.

Sisäpuolella ovissa on käytetty vaalean harmaita sävyjä. Alin lienee karhealla siveltimellä maalattua valkoista, sitten on ainakin kahta eri harmaata, joista pinnalla oleva Miranol-tyyppistä kiiltävää maalia. Paikatun oven kehyksen alareunan uusissa puuosissa ei ollut maalausta lainkaan, joten tämän uusimman kerroksenkin ikä lienee vuosikymmeniä. Toisen oven keskipeilistä löytyi myös kuvan rautaoksidinpunainen maaliläikkä, joka on kuitenkin ilmeisesti vahinko, koska samaa sävyä ei näkynyt missään muualla.

Ovien sisäpuolen viimeisin väritys näyttäisi olevan ajalta ennen rakennuksen siirtoa (ovien puukorjaukset), koska paikattuja puuosia ei ole maalattu millään.

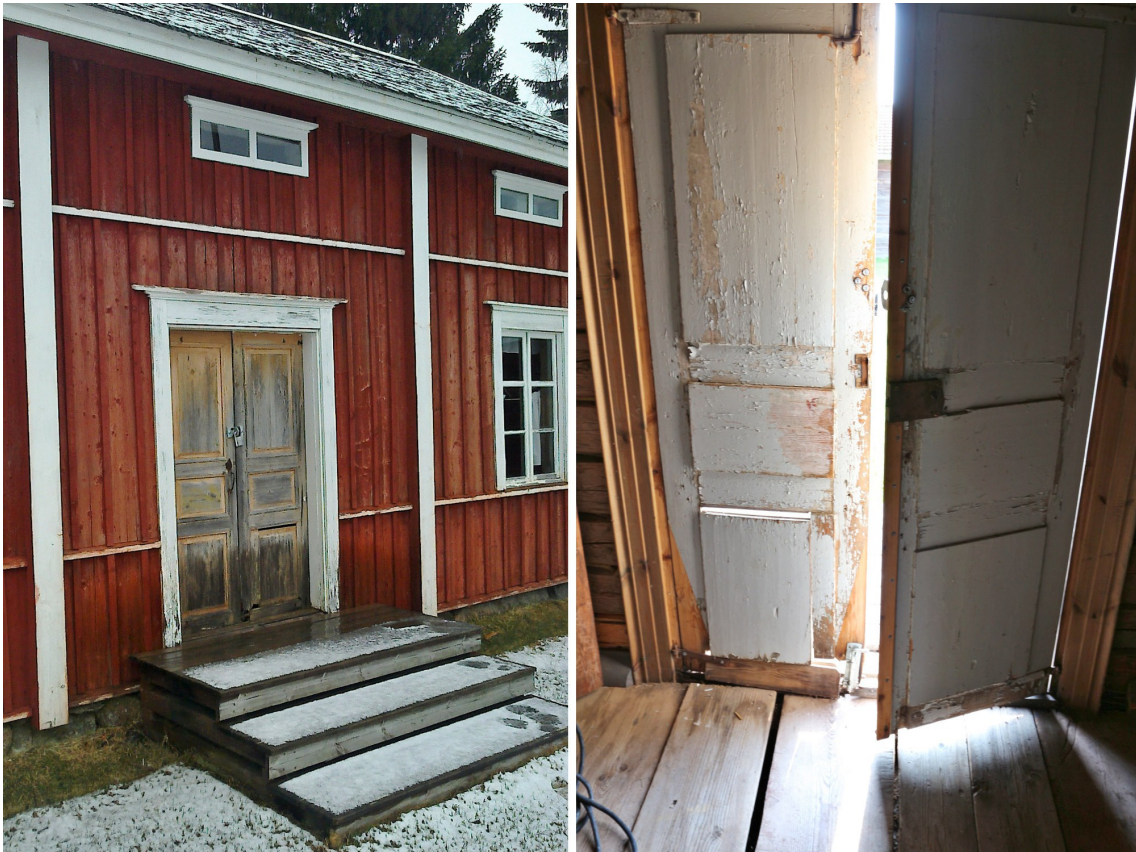
Kuva 15: Ovet ennen korjausta. Parioven ulkoa katsottuna oikeanpuoleisen puoliskon kehys on lahonnut alaosaan niin, että oven alapeili on pudonnut paikoiltaan. Ovi ei enää kestä avaamista. Lahoamisen syy näyttää vasemmanpuoleisessa räntäsadepäivänä otetussa kuvassa ilmiselvältä: katolta ja taivaalta tuleva vesi roiskuu korkealla olevasta portaasta kastellen oven alimman peilin lähes kokonaan. Tilannetta parantamaan tulisi räystäälle laittaa kouru tai oven päälle katos. Myös portaan madaltamisesta olisi hyötyä. Sisäpuolen kuvasta erottuu hyvin, miten oven alaosaan on uusittu puuta jo aiemmin. Tämä on tapahtunut todennäköisimmin 1980-luvun lopulla, kun rakennusta on siirretty nykyiselle paikalleen.

Parioven ulkoa katsottuna oikeanpuoleisen puoliskon kehys on lahonnut alaosaan niin, että oven alapeili on pudonnut paikoiltaan. Alasarana on myös irronnut lahosta puusta. Ovi ei enää kestä avaamista. Kaikki ulkotiloissa säälle alttiina oleva puu lahoaa ennemmin tai myöhemmin, mutta tässä tapauksessa vaurioita on jouduttanut se, että katolta ja taivaalta tuleva sadevesi on roiskunut korkealla olevasta portaasta. Ovien alimmat osat ovat joutuneet näin poikkeuksellisen kovaan säärasitukseen. Tästä huolimatta vauriot näyttäisivät keskittyneen vain toiseen ovipuoliskoon, jonka puuosia on korjattu jo aiemminkin.

Tilannetta parantamaan tulisi räystäälle laittaa kouru tai oven päälle katos. Myös portaan madaltamisesta olisi hyötyä. Koska ovet ovat jatkuvassa käytössä, täytyy niille tehdä näiden parannusten lisäksi myös perustava korjaus, jotta ne saadaan taas käyttökelpoisiksi. Toinen vaihtoehto tiestysti museoesineiden kohdalla olisi siirtää ne kokonaan varastoon ja korvata uusilla. Ovet ovat kunnostaan huolimatta vielä korjauskelpoiset.

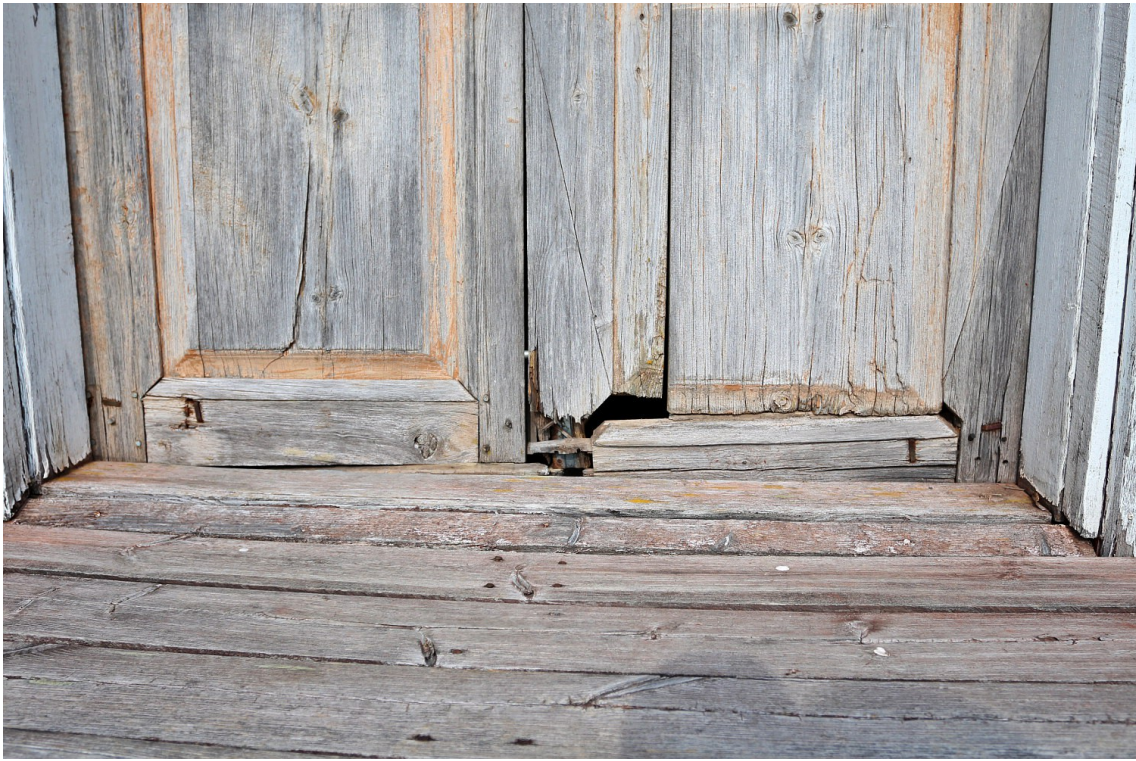
Ovien maalipinnat ovat hyvin kuluneet, ja säät ovat ehtineet vaurioittaa rajusti myös puuainesta. Mikäli ovien maalaus olisi uusittu aiemmin, olisi puukorjausta vielä voitu siirtää ehkä pitkästikin.

Kuva 16: Ovien maalipinnat ovat hyvin kuluneet, ja säät ovat alkaneet vaurioittaa puuainesta. Mikäli ovien maalaus olisi uusittu aiemmin, olisi puukorjaukselta voitu välttyä. Toinen ovipuolisko on vielä jokseenkin ehjä.

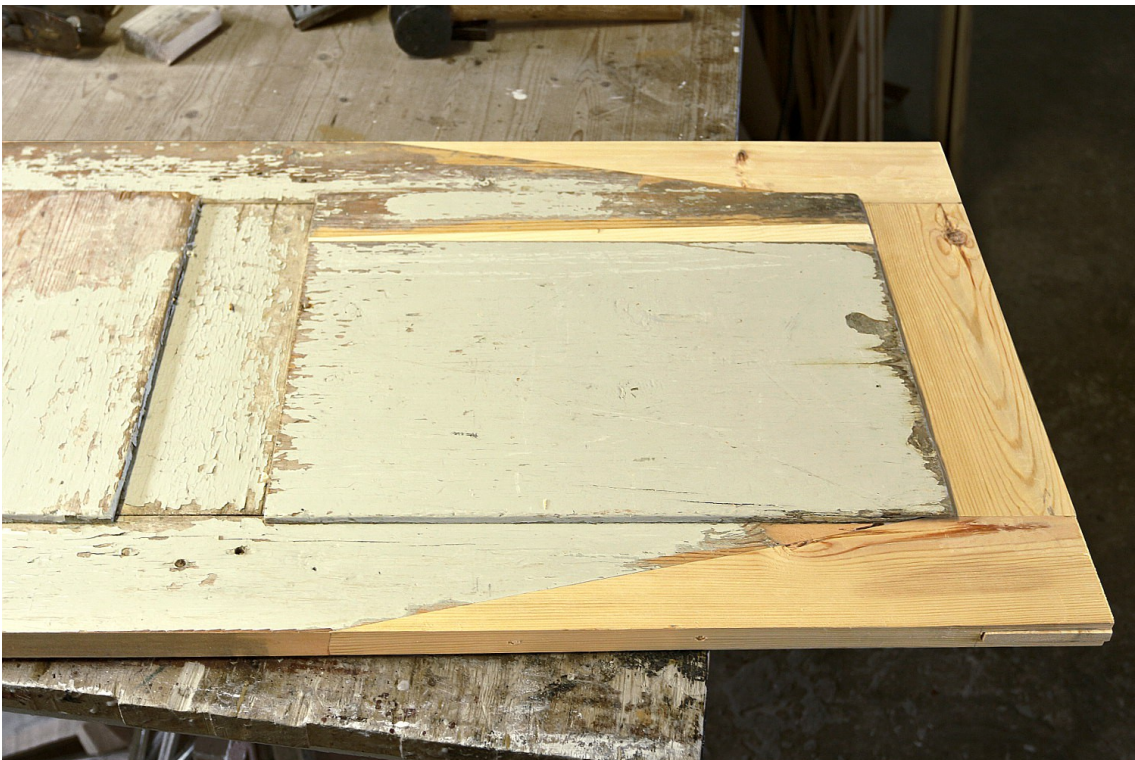
Kuva 19: Paikattu ovi sisäpuolelta. Peilin saumakohdassa oli lahoa, joka korvattiin myös terveellä puulla.
