PALOLAN TUVAN OVET

Kuvaraportti Halsuan kotiseutumuseon päärakennuksen ulko-ovien kunnostuksesta

Antiikkihuonekalujen entisöinti Esa Polso

10.6.2016

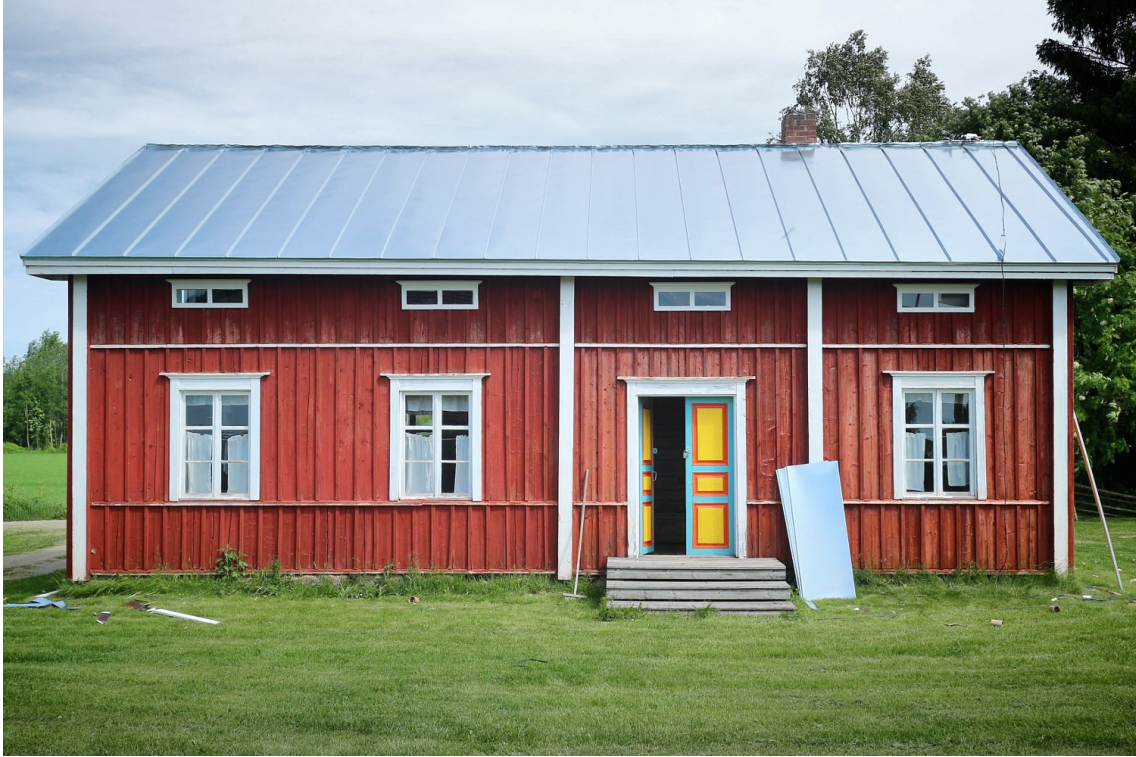
Kuva 1: Palolan tuppa ja sen ovet kunnostuksen jälkeen kesällä 2016. Samaan aikaan talon katemateriaalia oltiin vaihtamassa pärestä pelliksi. Etulape on tässä kuvassa jo valmistunut.

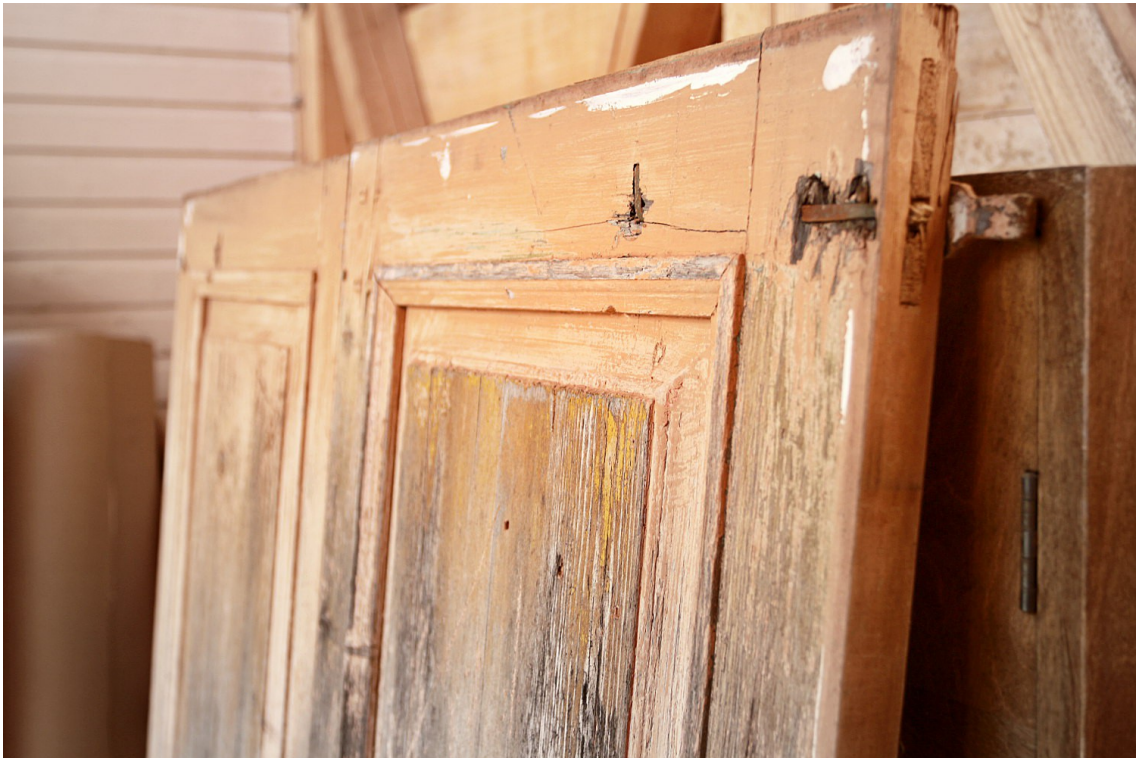
Ovet ovat selvästi osaavan puusepän tekemät. Niiden peilikenttiä ympäröivät koristekeelaukset on kehyksen puolella tehty varsinaisesta kehyksen pinnasta ulkonevaksi, mutta ei kuitenkaan päälle liimatulla listalla vaan kehyksen kanssa yhdestä puusta, mikä on vaatinut taitoa ja tarkoittanut moninkertaista työmäärää tavanomaisiin kehyksen reunaan höylättyihin profiileihin verrattuna. Tulos näyttää ranskalaisen ja pintapeilioven yhdistelmältä.

Kuva 4: Ovien peilikenttiä ympäröivät koristeprofiilit on tehty työläästi kehyksen pinnasta ulkoneviksi.

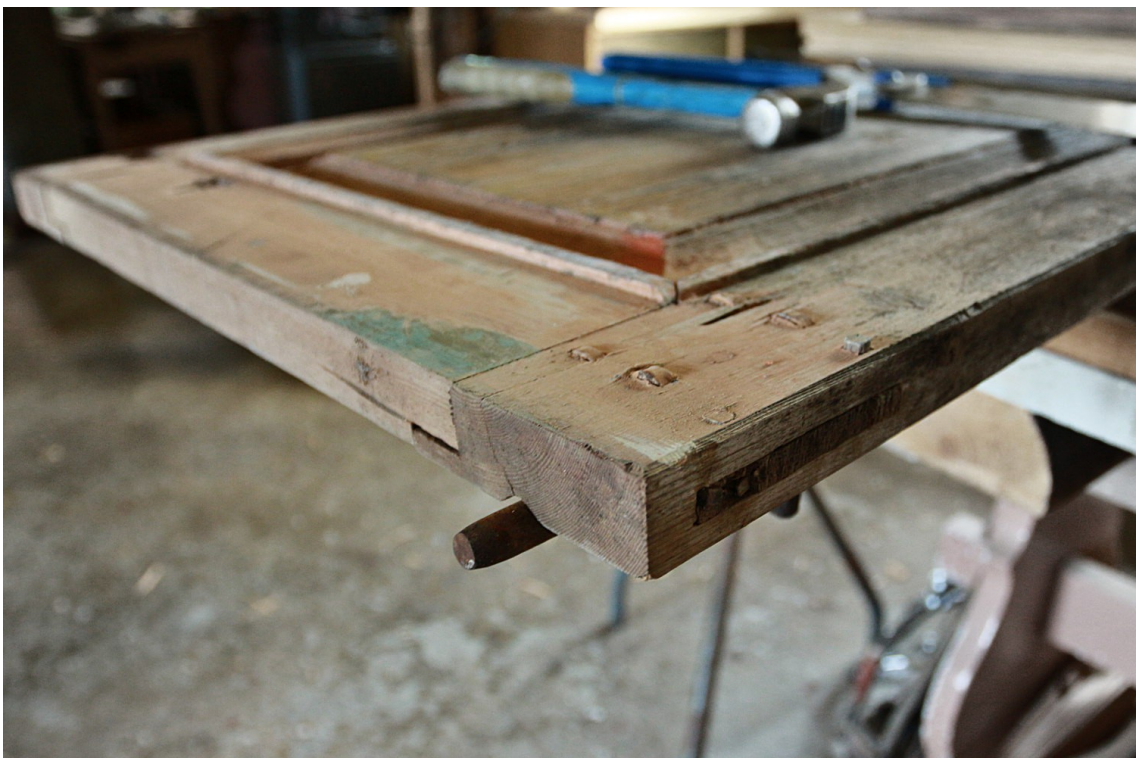
Kuva 5: Ovien kehysten tapitukset on tehty tavanomaista vaativammin liitoksin.

Ovien kehykset on myös tapitettu tavanomaista vaativammin liitoksin. Tälle ei löydy oikein muuta järkevää syytä kuin että näin on saatu varmistettua, ettei päivä paista oven kehyksen saumoista sisälle. Tällainen vähentää ehkä hieman myös oven läpi vuotavaa ilmaa. Oven sisäpuolella pysty- ja vaakakehyksen saumasta on samalla saatu koko matkalta suora, kun tavanomaisessa ratkaisussa koristeprofiilin kohdalle tulevat 45-asteen kulmaan tehdyt jiirit näkyvät myös oven sisäpuolella. Liitokset on varmistettu kulmissa viidellä, keskiosassa kolmella puutapilla kehyksen läpi.

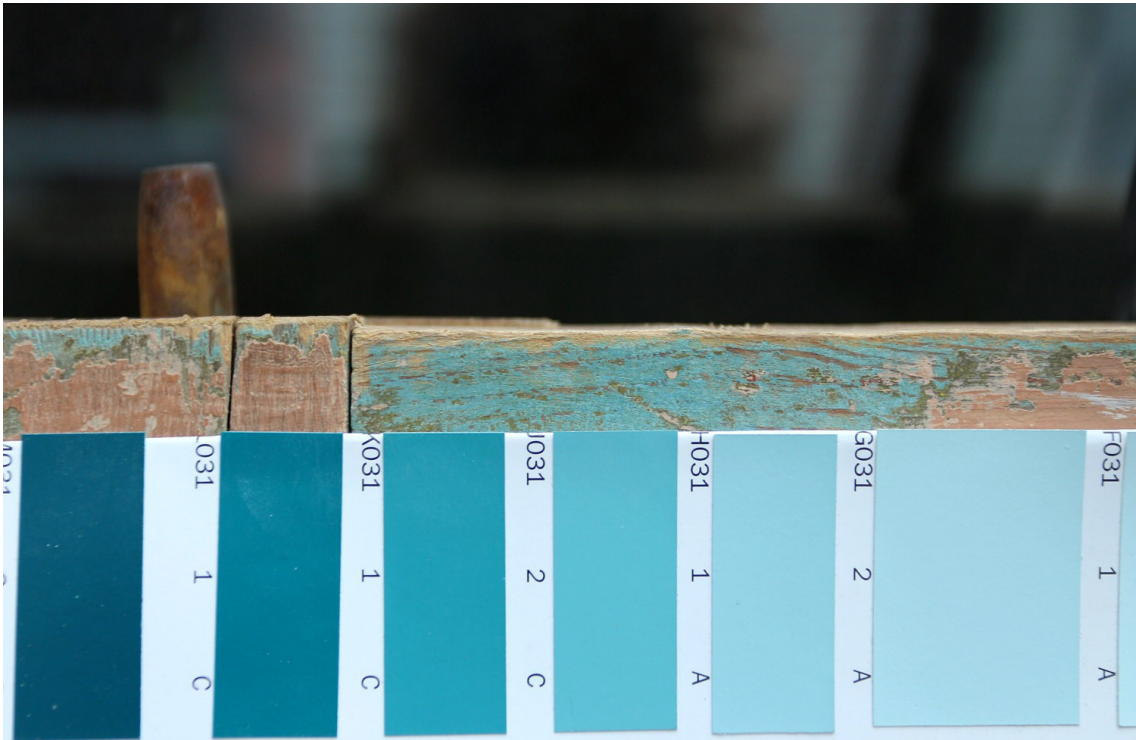
Alin väritys näyttäisi olleen turkoosi-oranssi-keltainen. Sävyt määriteltiin käsillä olleen Tikkurilan Monicolor Nova-sisävärrikartan perusteella. Turkoosi vastaa parhaiten sävyä J031, oranssi sävyä J129 ja keltainen sävyä K077 tai O79.

Kuva 9: Ovikeyhksen turkoosi vastaa parhaiten Tikkurilan Monicolor Nova-järjestelmän sisäväreiden sävyä J031.

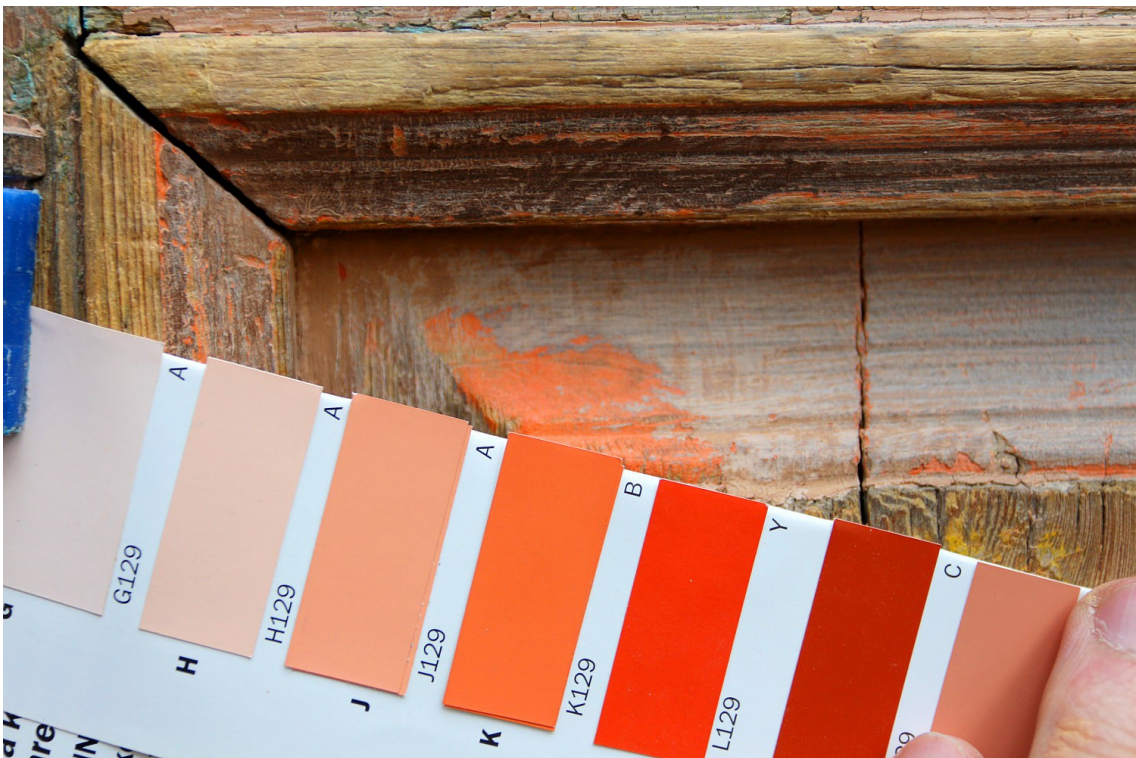
Kuva 10: Koristeprofiiliin maalattu oranssi vastaa Monicolor Nova-kartan sävyä J129.

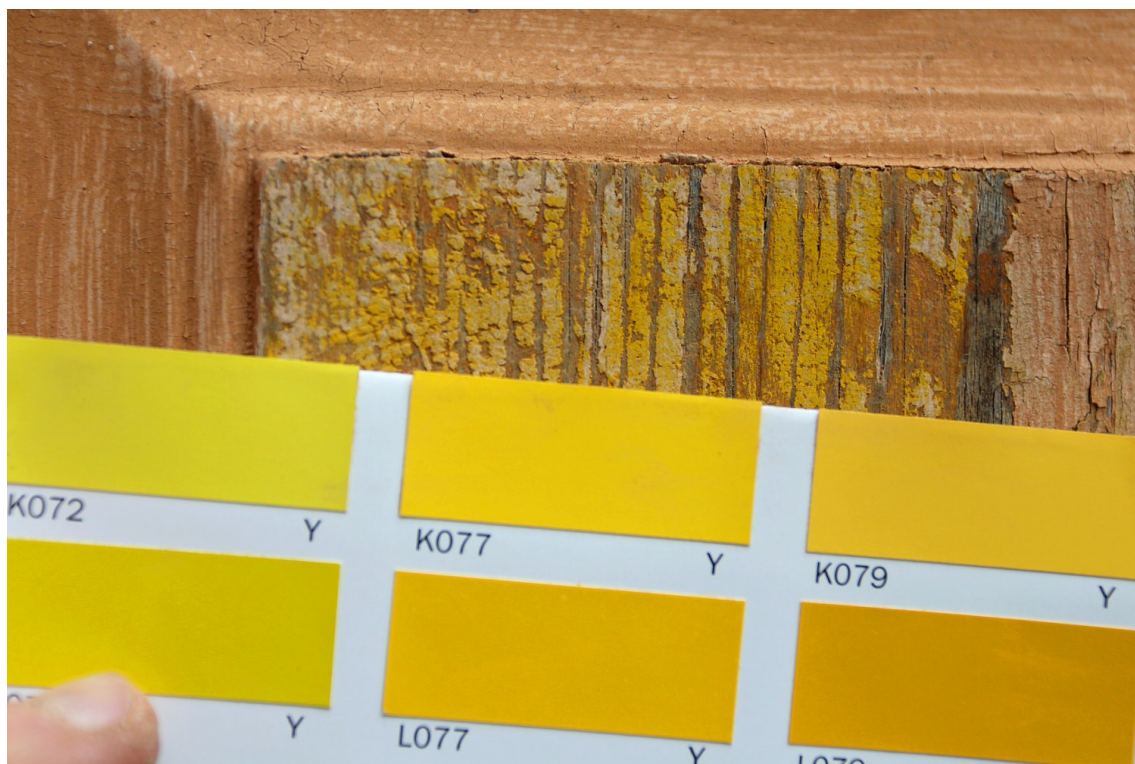
Kuva 11: Peilikenttien keltainen vastaa sävyä K077 tai K079.

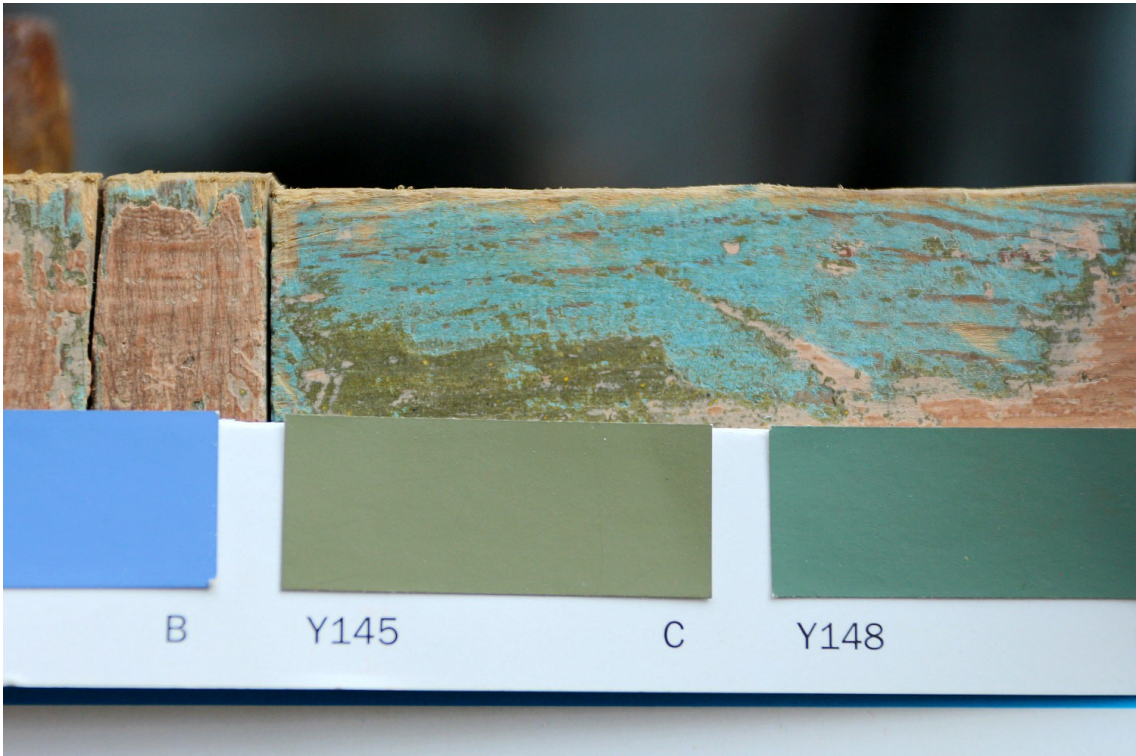
Vanhan roosan ja alimman kolmivärisen värityksen välistä löytyi turkoosin kehyksen kohdalla myös metsänvihreä värikerros, mikä paikoitellen ja sopivassa valossa vaikutti olevan vain turkoosin päälle kertynyttä patinaa. Sävy on sen verran epätavallinen patinakerrokseksi, että on perusteltua sanoa tämän olevan yksi oven maalikerroksista. Sitä löytyi tosin vain kehyksen turkooseista osista. Olisi ehkä mahdollista, että pelkästään turkoosit kohdat olisi maalattu uudelleen jossain vaiheessa muodin muuttuessa. Toinen vaihtoehto on, että vihreä on sinisen päälle levitettyä lasuuria, jollaista käytäntöä näyttäisiin suosivan 1800-luvun keskipohjalaisessa huonekalumaalauksessa erityisesti pariisinsinisen värin yhteydessä.

Kuva 12: Turkoosin päällä olleelle metsänvihreälle paras vastine oli Monicolor-kartassa sävy Y145.

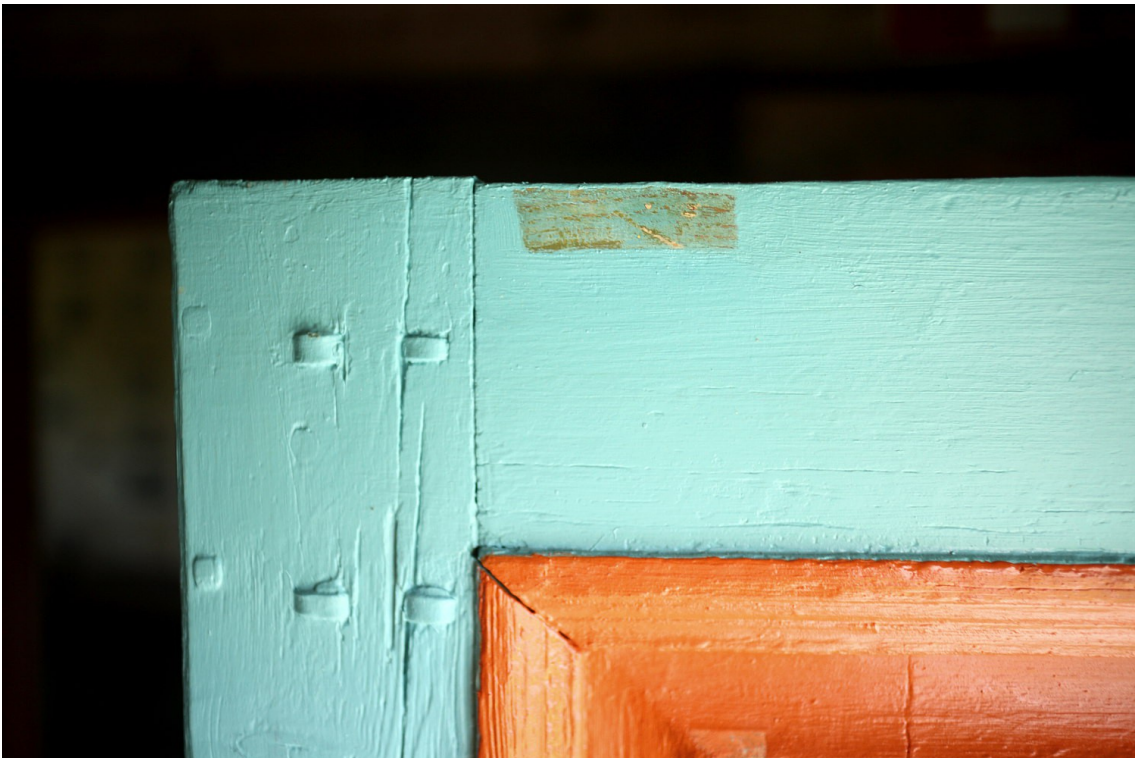
Kuva 23: Yläreunaan jätettiin kurkistusluukut alimmaisista värikerroksista. Ne tulivat parhaiten säilyneille alueille, joten niiden paikat vaikuttavat epämääräisiltä. Kuvassa turkoosi värisävy.

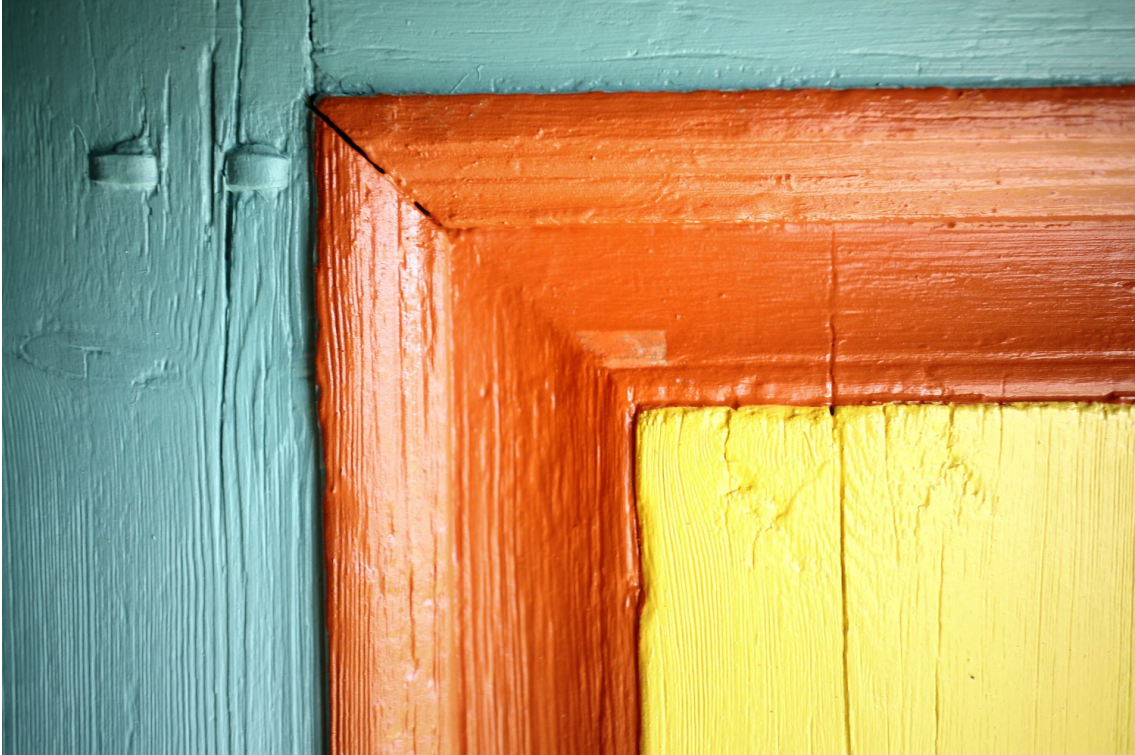
Kuva 24: Ja tässä oranssi.

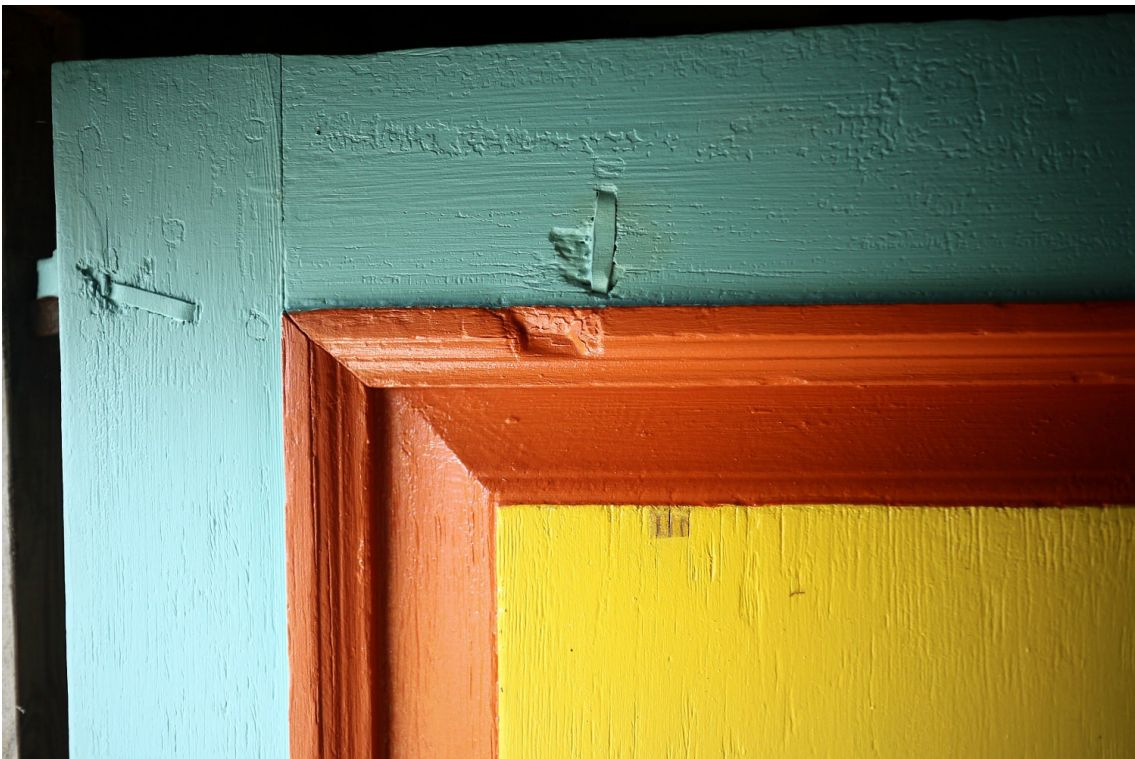
Kuva 25: Keltainen oli säilynyt kaikkein huonoimmin, mutta siitäkin jäi näkyville pieni esimerkki toisen ovipuoliskon yläpeilin yläreunaan.
